ING. FABRÍCIO  
TIGGEMANN

# IMPORTANCIA DE LA MANUTENCIÓN EN LOS Equipos de Climatización

## Y SU INFLUENCIA EN LA EFICIENCIA ENERGÉTICA Y EN EL RESULTADO DEL LOTE

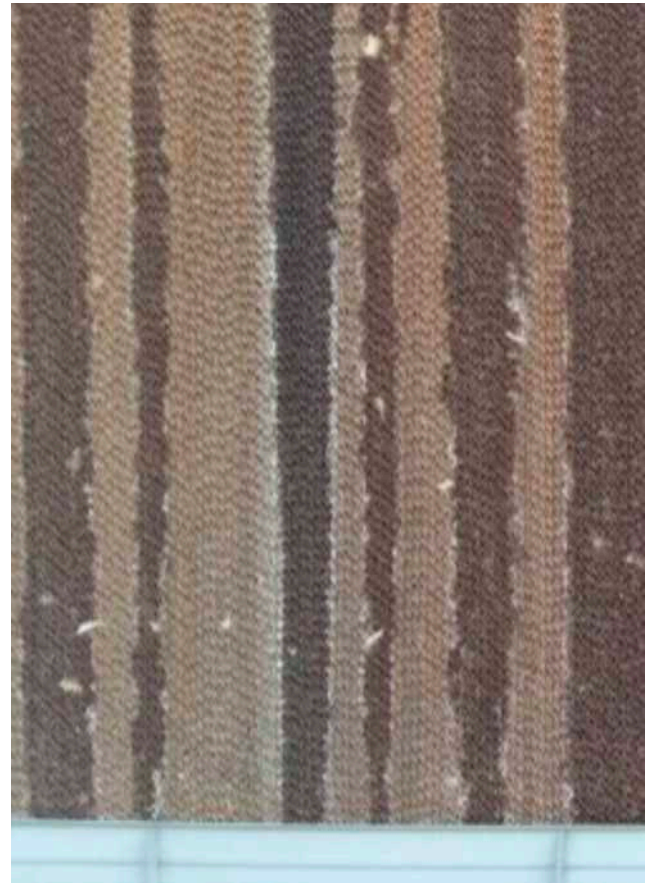
FUENTE: [AUTOR, 2017].

**FIGURA 1:** Placas evaporativas mojadas irregularmente debido a los agujeros de la tubería de distribución de agua obturados. En marrón oscuro están las partes mojadas, y en marrón claro las partes secas.

En el panel evaporativo, localizado en la entrada de aire de la caseta, es preciso observar la presión del agua y la limpieza de la tubería y del filtro. Una presión del agua muy alta causa salpicaduras fuera del panel. Por otro lado, la baja presión del agua hace que los puntos más próximos a la bomba mojen más que al extremo opuesto. La obturación de los orificios de distribución ocasiona una oferta irregular de agua sobre las placas, esto ocasiona una deficiencia en el proceso de enfriamiento evaporativo. Para un correcto funcionamiento, las placas precisan estar visualmente mojadas en toda su extensión, pues la distribución irregular de agua hace que parte del aire que entra por el panel no se enfríe, con eso el sistema tiende a accionar más extractores para reducir la temperatura. Cuando se considera la sensación térmica, un aumento de temperatura de 2,5°C en la entrada de aire, afecta a la humedad relativa, por lo que se necesita un aumento de velocidad de aire de 1,1m/s para mantener la misma sensación térmica<sup>[2]</sup>. Para un aumento de la velocidad del aire de 1,1m/s, en una caseta de 16 metros de ancho y 2,5 metros de altura, es necesario un caudal de aire de aproximadamente de 158000 m<sup>3</sup> por hora. Esto representa aproximadamente 5 extractores de 50" de diámetro con 1cv de potencia operando a 37 Pascal de presión estática. La aparición de algas o el depósito de minerales también afecta el desempeño del panel evaporativo y provoca una mayor pérdida de carga en el mismo. Las algas pueden ser contenidas con un correcto manejo del panel, o en casos más severos utilizando amoníaco cuaternario. El depósito de minerales está generalmente relacionado al pH del agua. Niveles bajos de pH causan depósitos de minerales sobre las placas evaporativas y niveles altos causan degradación de las mismas, por lo que, es recomendable que el pH se mantenga aproximadamente a 7.

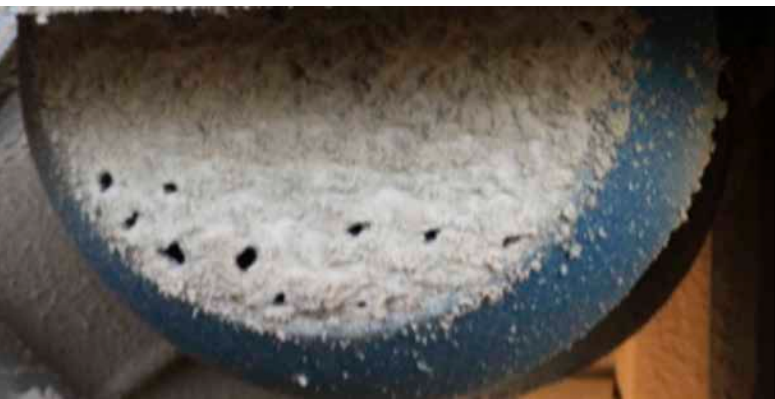
FUENTE: [AUTOR, 2017].

**FIGURA 2:** Rejilla de protección obstruida por polvo.

Con los motores eléctricos en general, es importante la limpieza de la rejilla de protección del ventilador, cuya obstrucción puede causar disminución en la vida útil del motor y también aumento del consumo de energía, dado que la resistencia eléctrica de los conductores aumenta con la temperatura. Para tener una idea, un aumento de 10°C en el aislamiento del motor, por encima del límite especificado, la vida útil se reduce a la mitad<sup>[4]</sup>. En un experimento realizado para evaluar las consecuencias de obstrucción de la rejilla trasera, se verificó que con la rejilla totalmente obstruida, el aumento del consumo energético era de un 3% aproximadamente, además del aumento de temperatura del 90% en las bobinas y del 150% en los rodamientos del motor. En las casetas actuales, este incremento de un 3% en el consumo de energía representa un desperdicio energético de 0,5Kw (0,7cv) aproximadamente.

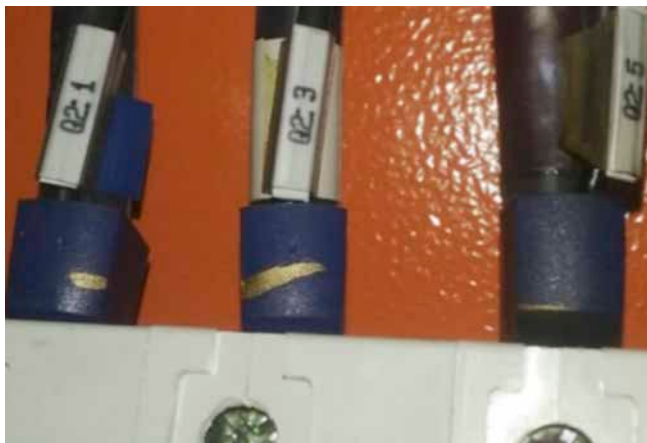
FUENTE: [AUTOR, 2017].

**FIGURA 3:** Se destaca un cable que se descoloro por un sobrecalentamiento ocasionado por un tornillo mal apretado (flojo).

Los sistemas de control y cuadros eléctricos también necesitan manutención periódica. El polvo es uno de los principales enemigos de cualquier componente eléctrico o electrónico. La limpieza periódica prolonga la vida útil de los componentes, reduciendo costos de reposición y posibles perjuicios a causa del funcionamiento incorrecto. Esta limpieza debe ser realizada con el cuadro desconectado de la corriente, utilizando un pincel o una aspiradora de polvo. En los cuadros eléctricos es también imprescindible una reapretada semestral de todos los tornillos. Un tornillo mal apretado puede ocasionar un sobrecalentamiento o un mal contacto, o por consecuencia puede generar el mal funcionamiento o quema de determinado equipo o incluso un siniestro con mortalidad de las aves.
